**PROPOSTA DE RESTAURO E REUSO EM PATRIMÔNIO EDIFICADO  
REMANESCENTE DO PERÍODO COLONIAL*****PROPOSTA DE RESTAURO E REUSO EM PATRIMONIO EDIFICADO  
REMANESCENTE DO PERÍODO COLONIAL***Natalia Siqueira Bassetti<sup>1</sup>Anna Karine de Queiroz Costa Bellini<sup>2</sup>

O objetivo geral deste artigo é propor um projeto de restauro e readequação, em nível básico, do sobrado nº197 como extensão da sede da Superintendência do IPHAN no Espírito Santo, localizada na edificação vizinha, nº203/205.

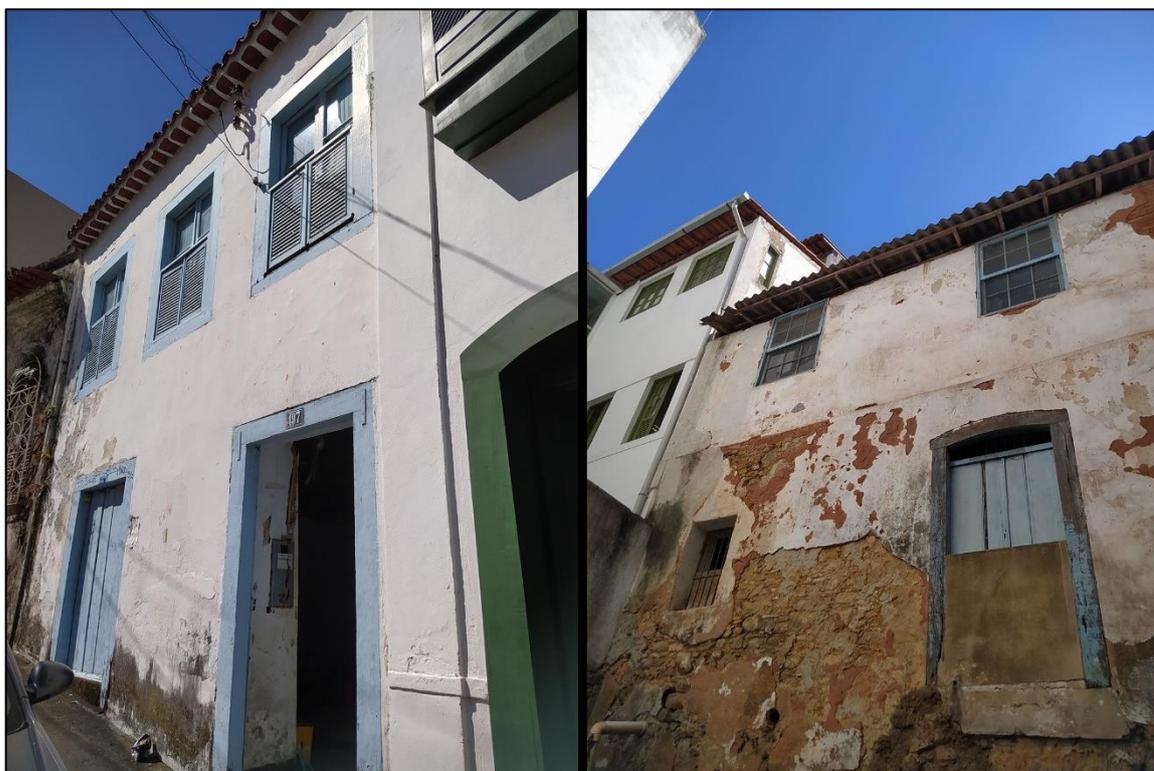
Figura 06 – Aspecto atual das fachadas frontal e de fundos da casa nº 197

A fachada de fundos é ainda mais simplificada que a fachada frontal. A análise das plantas baixas sugere uma ampliação na parte dos fundos para adaptação da residência. A ausência do projeto original, bem como dos projetos modificativos impossibilita afirmar quando e por que as alterações foram realizadas.
