**SISTEMA DE FACHADA VENTILADA EM PORCELANATO: SOLUÇÕES E
DETALHES PROJETUAIS EM EDIFICAÇÕES NO ESPÍRITO SANTO*****VENTILATED PORCELAIN FACADE SYSTEM: SOLUTIONS AND DESIGN
DETAILS IN BUILDINGS IN ESPÍRITO SANTO***Jean Claudio Rodrigues da Silva¹Clarisse Pereira Pacheco²

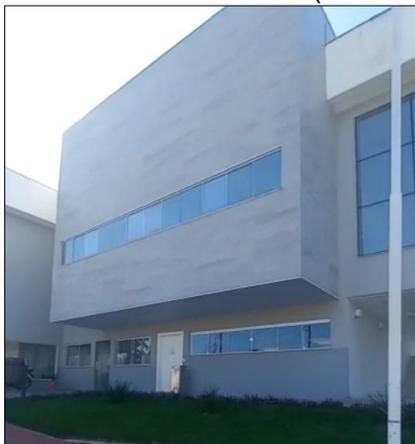
Figura 7 – Fachada frontal do salão (Antes da intervenção)

A fachada do salão é composta por um balanço de aproximadamente 1,20m, e o revestimento utilizado é um porcelanato aderido argamassa, que realiza uma composição com esquadria de alumínio. Na cobertura, há um chapim em granito. Essa construção é moderna e possui menos de 5 anos.

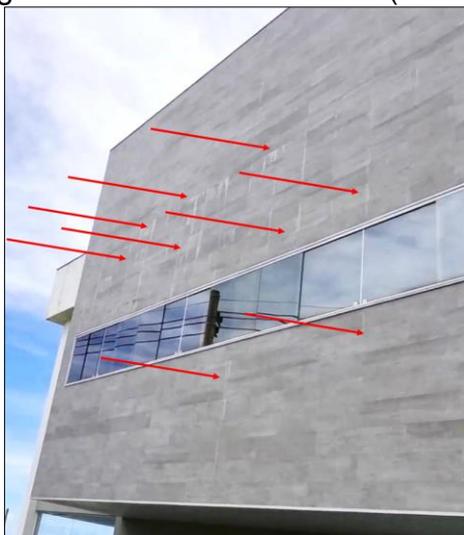
Figura 8 – Fachada do salão (Fundos)

Ao longo de um curto período, a fachada apresentou manifestações patológicas que, a partir de um laudo técnico, foi possível constatar falhas no processo executivo. Os problemas iniciais apresentados foram, infiltrações, eflorescência e manchas internas no salão. Alguns detalhes de manifestações podem ser observados na figura 8.

A partir desses problemas, o condomínio buscava uma solução que não exigisse a remoção do revestimento nem interferisse na esquadria existente. Vale destacar que as demais fachadas do edifício eram compostas por pintura e não apresentavam problemas que afetassem a utilização do espaço.

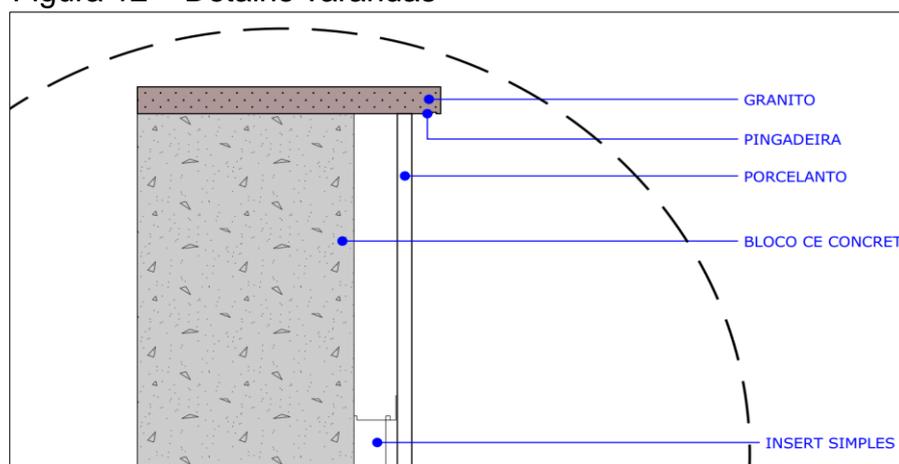
Figura 12 – Detalhe varandas

Para a instalação do sistema em uma edificação existente, foram encontradas algumas interfaces na qual o projeto não se analisa. A existência dos peitoris de granitos e a pele de vidro, norteiam a necessidade de uma solução (conforme figura 12) que não remova os vidros, pois esse detalhe tornaria a obra inviável.

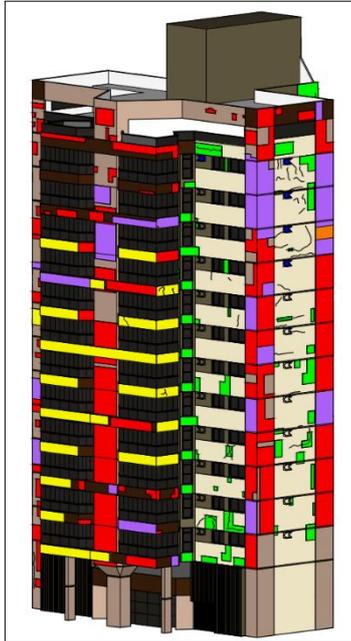
Figura 13 – Mapeamento Frontal

Com mais de 10 anos de construção, tornam-se evidentes manifestações patológicas na fachada do edifício devido à sua constante exposição aos agentes externos. As pastilhas, em particular, começam a apresentar deslocamentos, revelando pontos de deslocamento, enquanto o reboco evidencia o surgimento de trincas em diferentes áreas. Todos os mapeamentos relacionados as manifestações patológicas podem ser vistos nas figuras 13 e 14.

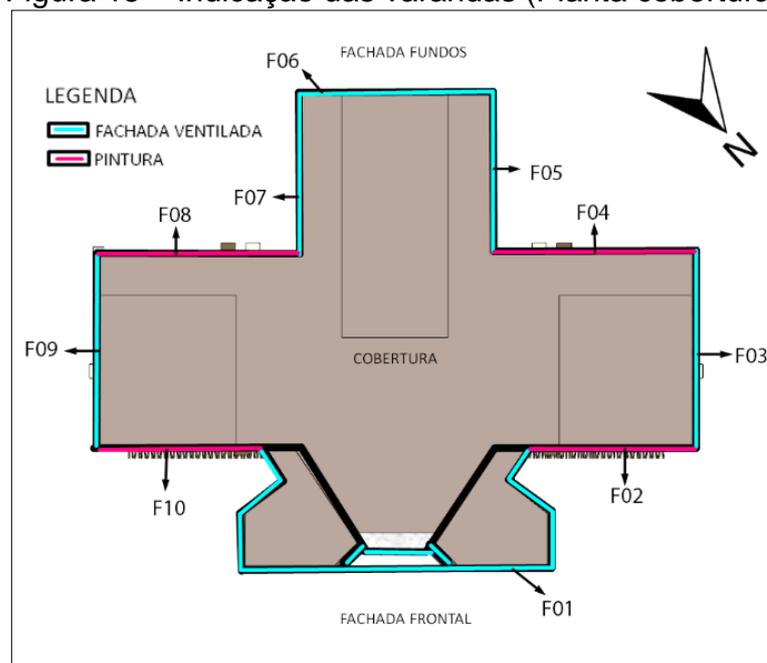
Figura 15 – Indicação das varandas (Planta cobertura)

Por meio do laudo, foi conduzido um estudo para identificar as principais fachadas que precisariam receber o sistema, a indicação das fachadas pode ser visualizada na figura 15. O foco era avaliar funcionalidade, custo-benefício e estética. É importante analisar sempre que o sistema deve ser funcional para a edificação, proporcionando não apenas uma estética agradável, mas também uma capacidade de proteção otimizada e cuidadosamente planejada para os pontos específicos que necessitam.

Na fachada F01, foi adotada a solução do porcelanato ventilado devido a alta incidência solar em que os revestimentos recebem e através dos laudos foi uma área superior a 50% que apresentou manifestações patológicas, na qual se sugere a remoção do mesmo, a partir da solução funcional escolhida também foi trabalhado em conjunto uma questão estética da fachada realizando um retrofit e mantendo a identidade do edifício.

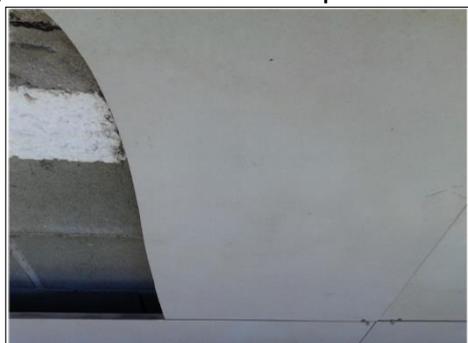
Figura 18 – Porcelanato quebrado

Através da figura 18, pode se observar um porcelanato quebrado, e esse acidente ocorreu por uma interferência terceira na qual foi um preenchimento interno a câmara de ar do sistema, pode-se observar na imagem que há um isopor por trás na qual houve uma dilatação e o porcelanato não suportou a força interna e trincou. Na figura 19 também existe uma manifestação no esmalte do porcelanato, tal situação ocorreu pela falha executiva na qual não respeito a junta mínima dele, nesse caso houve uma dilatação do mesmo que acabou lascando na interface com o insert o esmalte do revestimento, podendo assim também ressaltar que as falhas ocorridas no sistema, estão associadas ao processo de mão de obra e outros terceiros que interferem no sistema.
