**SISTEMA DE FACHADA VENTILADA EM PORCELANATO: SOLUÇÕES E
DETALHES PROJETUAIS EM EDIFICAÇÕES NO ESPÍRITO SANTO*****VENTILATED PORCELAIN FACADE SYSTEM: SOLUTIONS AND DESIGN
DETAILS IN BUILDINGS IN ESPÍRITO SANTO***Jean Claudio Rodrigues da Silva¹Clarisse Pereira Pacheco²

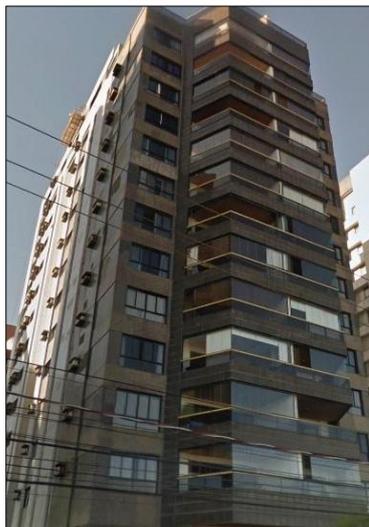
Figura 4 – Edifício A (Anteriormente à intervenção)

Como ponto de partida, a análise inicial se concentrará na fachada frontal do edifício, que é revestida com pedras de granito e pastilhas. Além disso, as varandas são compostas por esquadrias de alumínio e vidro. Com mais de 20 anos desde sua construção, o edifício requer manutenções regulares para preservar sua integridade e mantê-lo em bom estado.

Ao longo do tempo, a exposição aos agentes externos exerce uma grande influência na fachada, resultando na deterioração dos revestimentos e no surgimento de manifestações patológicas. O objeto de estudo tinha como problemas patológicos, infiltrações, trincas, fissuras e deslocamento de revestimento.

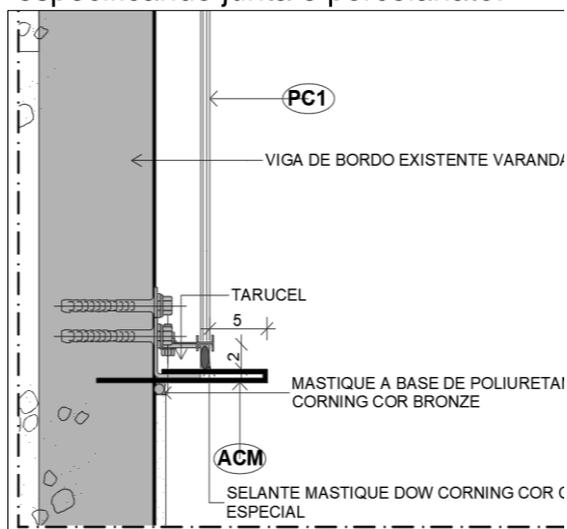
Figura 5 – Detalhe projetual especificando junta e porcelanato.

A fachada ventilada utiliza somente junta de assentamento com no mínimo 3mm devido ao fato de serem utilizadas placas individuais que possuem uma junta padrão de instalação entre cada uma delas. Essa junta permite a expansão e contração térmica das placas. No entanto, para fins estéticos, foi adotada uma junta feita de ACM (Alumínio Composto), que se complementou com o alumínio das varandas existentes, de modo a manter a paleta original dos guarda-corpos, conforme detalhe apresentado na figura 5. Essa junta em ACM (Figura 6), embora seja apenas um elemento estético, desempenha um papel importante na demarcação entre os pavimentos da edificação. Além de agregar valor estético, ela contribui para a harmonia visual da fachada e mantém a linguagem arquitetônica do edifício.

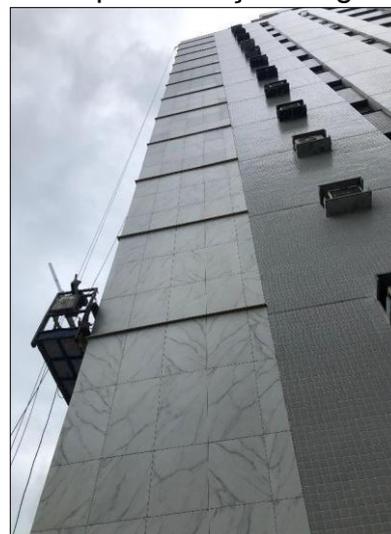
Figura 6 – Sistema aplicado no reboco após remoção do granito.

Durante a execução do sistema de fachada ventilada em uma situação de reforma, geralmente não é necessário remover o revestimento existente. No entanto, em casos em que o revestimento apresenta regiões de deslocamento que possam representar riscos futuros ou interferir na instalação, essas áreas são removidas para garantir a segurança, este exemplo pode ser visto na figura 5 na qual o revestimento foi removido e mantido o reboco. No estudo do objeto em questão, a fachada frontal era majoritariamente revestida com granito, que precisou ser removido devido ao comprometimento e aos riscos de deslocamento que apresentava. Essa medida foi adotada visando a segurança e para permitir a instalação adequada do novo sistema de fachada ventilada.

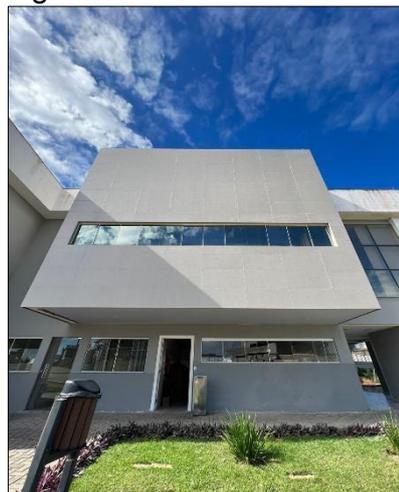
Figura 10 – Fachada Frontal

No edifício B, pôde-se observar como o sistema de fachada ventilada oferece soluções abrangentes para pequenos empreendimentos, permitindo resolver problemas de maneira rápida e eficaz. A execução e a solução adotadas tiveram um tempo de conclusão de apenas 2 meses. A análise dos problemas antes do início da execução é fundamental para compreender como a fachada será implementada.

A incorporação de um novo chapim desempenhou um papel essencial ao evitar que a água escorresse diretamente sobre a fachada, prevenindo possíveis infiltrações. O afastamento do porcelanato foi mantido mínimo, uma vez que quanto menor o afastamento, menor o custo de material de instalação. Isso se alinhava com o objetivo do condomínio de alcançar uma solução rápida e efetiva para o problema.

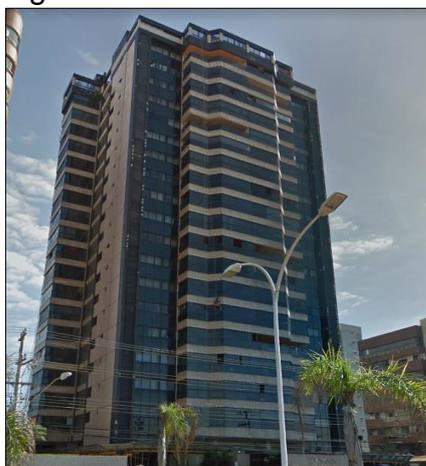
Figura 11 – Fachada frontal

O edifício C, é uma grande edificação localizada na orla de Vila Velha, possuindo 19 pavimentos. Sua fachada frontal pode ser visualizada na figura 11.

A fachada frontal do edifício está direcionada para o sudeste, esse detalhe de posição, influencia diretamente na exposição solar em que as fachadas laterais recebem, levando a um desgaste dos revestimentos e dilatações constantes. A questão térmica também é outro detalhe na qual afeta a temperatura interna do edifício.

Ao passar dos anos, algumas manifestações patológicas surgiram na fachada, as principais que se pode destacar são: Deslocamento de pastilha, trincas e deslocamento do granito.

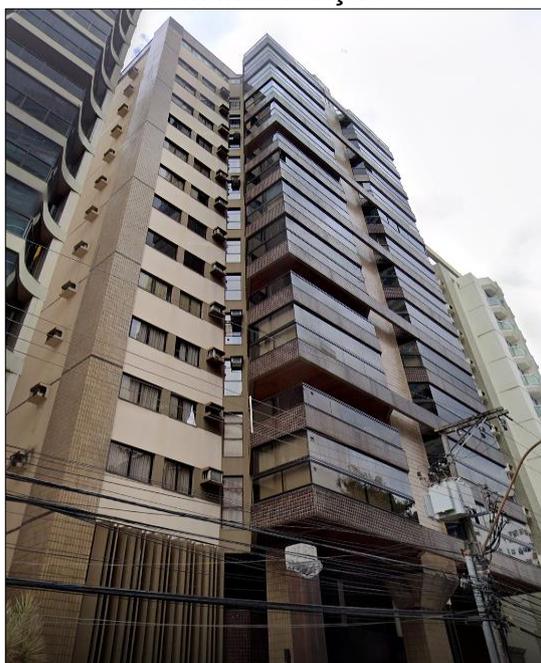
Figura 16 – Fachada frontal do edifício sem intervenção

Nas demais fachadas que foram adotados o sistema, foi analisado também os seguintes fatores, como reboco com som cavo, trincas e fissuras e relatos de infiltração, que degradaram os revestimentos da fachada, sendo assim também se optou por adotar nas fachadas: F03, F05, F06, F07 e F09 para melhor desempenho do edifício e maior proteção para as fachadas laterais e fundos. Através de documentos e laudos estudados no banco de dados da empresa A, foi possível visualizar que as fachadas F05, F06 e F07, estavam com seu reboco completamente comprometido devido à alta interferência de agentes externos.
