**A ARQUITETURA DOS POVOS GERMÂNICOS NO MUNICÍPIO DE DOMINGOS MARTINS: UMA ANÁLISE DE EDIFICAÇÕES HISTÓRICAS EM CAMPINHO E SANTA ISABEL*****THE ARCHITECTURE OF THE GERMANIC PEOPLES IN THE MUNICIPALITY OF DOMINGOS MARTINS: AN ANALYSIS OF HISTORICAL BUILDINGS IN CAMPINHO AND SANTA ISABEL***Raquel Huver Tozetti<sup>1</sup>Anna Karine de Queiroz Costa Bellini<sup>2</sup>

Este trabalho de conclusão de curso tem como objetivo realizar uma análise de edificações construídas no município de Domingos Martins, ao longo das primeiras fases de ocupação dos povos germânicos, especificamente nas localidades de Campinho e Santa Isabel.

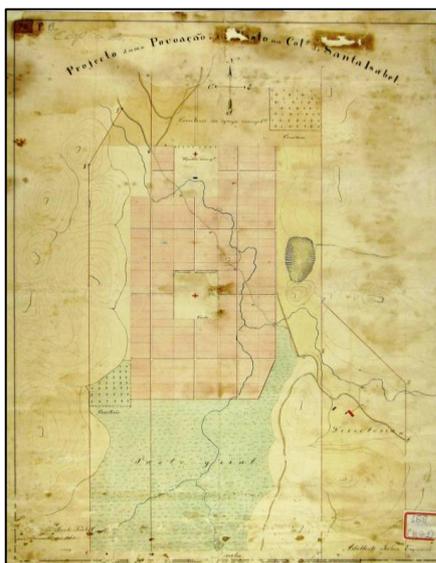
Figura 03 - Projeto de uma Povoação na Colônia de Santa Isabel, 1860

No projeto elaborado por Jahn, datado de 1860, denominado "Projeto de uma Povoação na Colônia de Santa Isabel" observa-se que a localização dos templos é uma premissa e, ambos se destacam na cartografia pela presença da cruz vermelha.

O quadrado superior representa a localidade de Campinho, um dos poucos terrenos planos na área, onde a Igreja Luterana foi estabelecida. O quadrado inferior, no centro da colônia, indica o local da Igreja Católica. Desta forma, se deu a divisão geográfica entre a população protestante e católica, que passam a desenvolver relações sociais e econômicas distintas (Raasch, 2010).

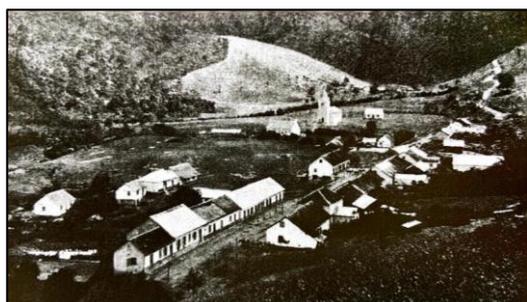
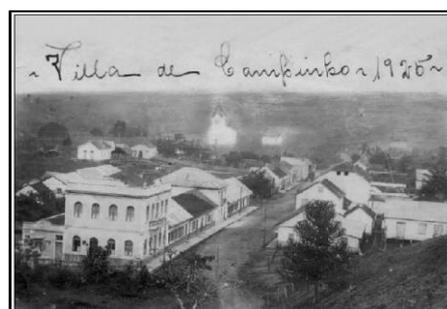
Figura 04 - O povoado de Campinho de Santa Isabel

Figura 05 - Vila de Campinho, 1925

De acordo com os mesmos autores, estas casas caracterizavam-se por varandas que circundavam a estrutura, e a cobertura era feita de taboinhas, utilizando madeiras apropriadas.

A disposição simétrica das janelas, uma ao lado da outra, é notável. Ambas as imagens também destacam o afastamento da estrutura em relação ao solo, mais evidente na segunda imagem, onde há um vão sob a casa. Os telhados de ambas as casas têm duas águas e são feitos de taboinha.

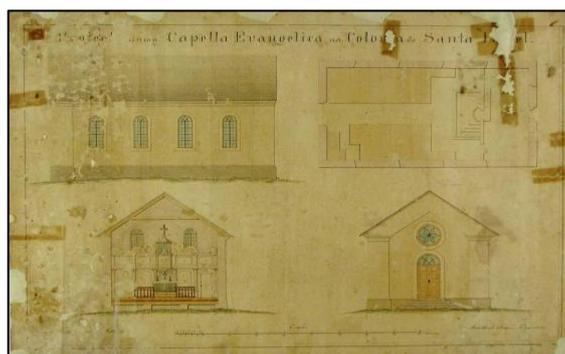
Figura 08 - Projeto da Capela Evangélica da Colônia de Santa Isabel, Engenheiro Adalberto Jahn, 1859

O edifício foi projetado pelo próprio diretor da colônia, o engenheiro Adalberto Jahn, e construído pelos próprios fiéis. No projeto original, observa-se a ausência de torre, sinos e cruz na fachada, distinguindo-se da igreja católica de acordo com a legislação imperial que impedia a existência desses elementos em igrejas não católicas. (Raasch, 2010). De acordo com Silas:

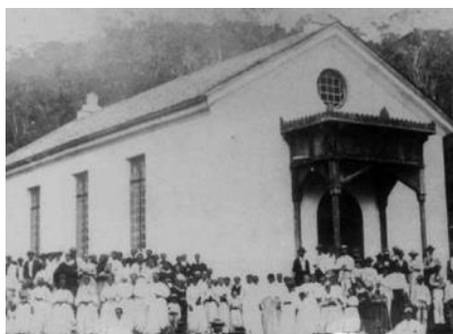
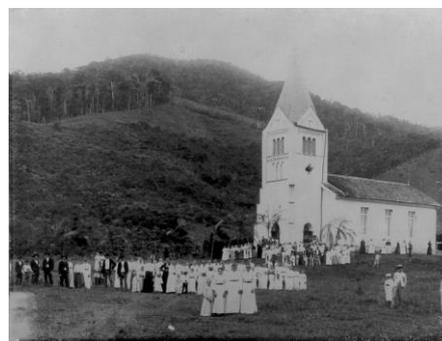
A segunda fase da Capela exhibe uma torre que guarda três sinos. Ela foi construída anexa à edificação principal, na fachada frontal. A volumetria existente tem um formato retangular horizontal e possui pé direito relativamente alto, a volumetria construída anexa a ela possui formato também retangular, porém verticalizado, com um pé direito que aparenta o dobro do edifício original (c).

Figura 09 - Primeira Igreja Luterana de Campinho sem a torre

Figura 10 - Igreja Luterana de Campinho com a torre

Ao analisar as fotografias antigas, é possível ver que a Capela é fixada em um campo aberto e relativamente plano, apesar da igreja se encontrar em um nível pouco superior em relação ao restante do terreno. Não existem edificações anexas, e a única edificação próxima é a Casa Paroquial, a Igreja é contornada por pastos e mata fechada (e).

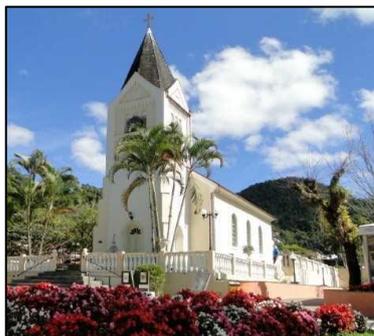
Figura 11 - Igreja Luterana nos dias de hoje

Atualmente, nota-se três mudanças significativas a respeito da edificação: A primeira delas é o fato dela estar elevada em relação ao nível da praça, podendo-se acessá-la por uma escada de ardósia com poucos degraus. O seu entorno ganhou uma praça e edificações próximas, à medida que o núcleo urbano de Campinho cresceu ao seu redor. A torre também recebeu um relógio de ponteiros em sua fachada frontal. Ademais, a edificação se mantém preservada e fiel às suas características originais.

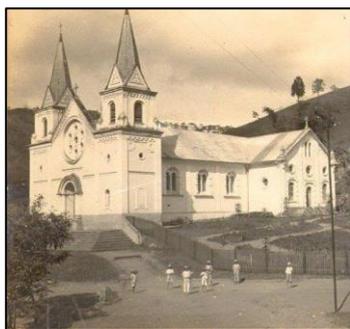
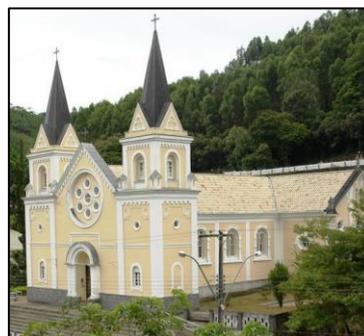
Figura 14 - Igreja Católica de Santa Isabel

Figura 15 - Igreja Católica de Santa Isabel nos dias atuais

Por se tratar de uma edificação no estilo gótico como afirma Lopes (2004), podemos notar vários elementos desse estilo arquitetônico na obra, entre eles: a verticalidade, presente nas duas torres altas, com telhado em formato agulha e telhas francesas; Rosáceas na fachada frontal e vitrais nas laterais, além de elementos ornamentais talhados na própria estrutura.

Com o passar do tempo, é possível notar algumas mudanças na igreja, tais como o aumento das aberturas laterais na nave central e a mudança do formato das esquadrias por outras de formato semicircular com base reta, mas as principais mudanças estão no anexo aos fundos da edificação, que recebeu diversas novas aberturas como rosáceas, vitrais e uma porta, além de ornamentos que casam com os presentes na fachada e que não receberam modificações aparentes.

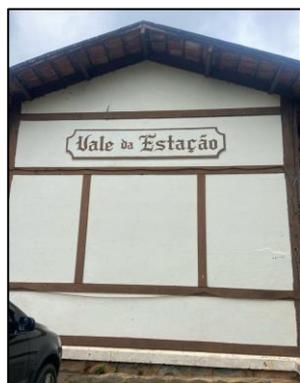
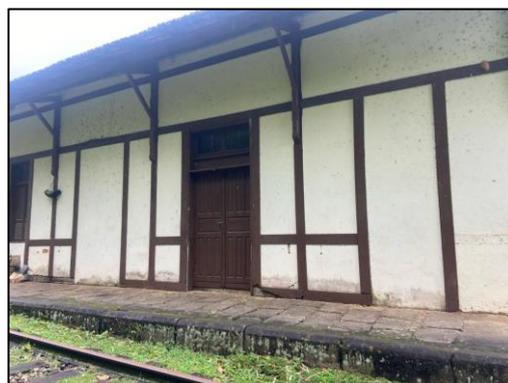
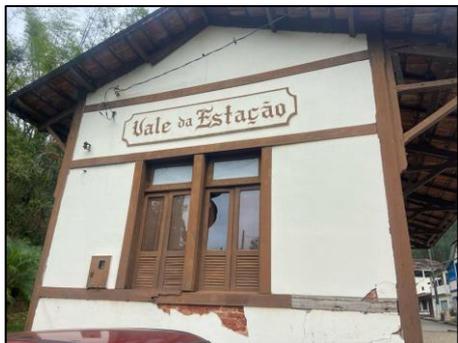
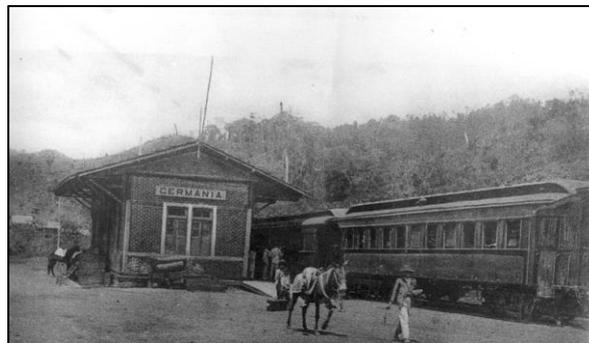
Outro detalhe evidente é a elevação da estrutura em relação ao solo. Uma estrutura de pedra aparente separa o nível da rua do nível térreo da edificação, estando praticamente vedada, exceto por aberturas circulares que aparentam ser tubulações de esgoto (e).

Figura 17 - Fachada lateral da Estação Ferroviária Vale da Estação

Figura 18 - Fachada frontal da estação voltada aos trilhos

Figura 20 - Fachada lateral da estação com seu primeiro nome, "Germania"

A estação não parece ter sofrido grandes modificações com o passar do tempo, exceto pelo nome que foi alterado três vezes ao longo dos anos. O seu estado de conservação deixa a desejar, já que ela não recebe manutenção conforme relatado por moradores locais durante a visita, confirmado em um artigo do Jornal Folha Vitória em maio de 2019.

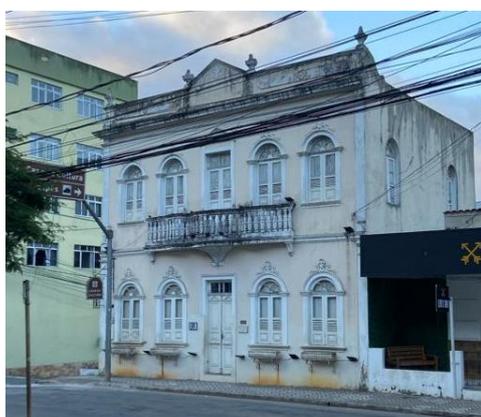
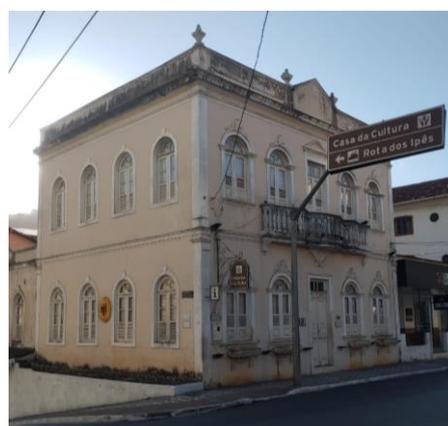
Figura 21 - Casa da Cultura

A base da edificação foi construída em pedra, e sua estrutura é feita de alvenaria em tijolos (a). O telhado, que possui quatro águas, é feito de telhas de cimento-amianto. Os demais materiais usados na edificação estão presentes em suas esquadrias, com madeira e vidro, e nos acabamentos, com argamassa e pintura (b).

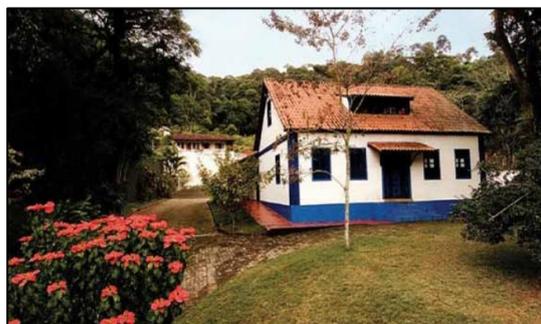
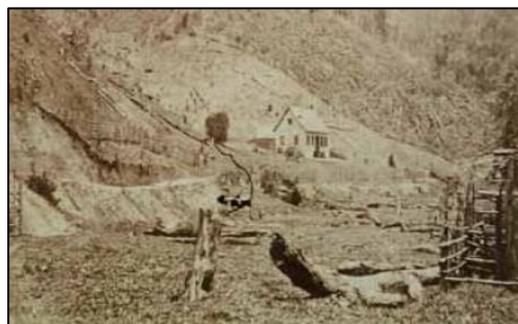
Figura 23 - Casa do Diretor nos dias de hoje

Figura 24 - Casa do Diretor nos primeiros anos de sua fundação

Não é possível dizer com clareza qual foi o sistema construtivo adotado na edificação, por não constar em registros históricos e ser de difícil distinção visual (a). Contudo, ela apresenta características do enxaimel, como a presença de cintas de madeira (fachada lateral), simetria na disposição das janelas - além das mesmas serem proporcionalmente pequenas, e o telhado colonial inclinado com duas águas.

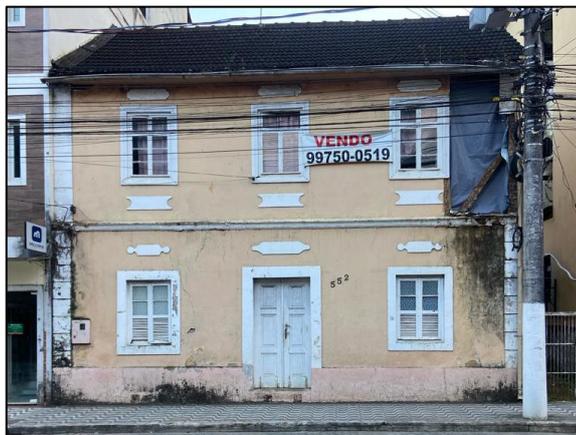
Figura 25 - Residência da família Soyha

A respeito da simetria, ela é bem óbvia nos elementos de janelas e adornos. Nas janelas, pelo seu formato e localização simultâneas em ambos andares; e nos adornos pela sua repetição entre as janelas e porta, que apesar de se distinguirem em formato no primeiro andar, ainda são semelhantes entre si (d).

A edificação não possui afastamento da rua, sua porta de entrada está diretamente ligada à calçada, e nem possui afastamento das edificações ao lado, se não por um pequeno corredor à direita que provavelmente dá acesso à um pátio aos fundos. É difícil dizer se esse corredor existia originalmente. Também é possível perceber seu afastamento do solo, a porta estando a um degrau de altura do mesmo (e).

Os materiais usados nas esquadrias são madeira e vidro, os adornos são feitos de argamassa, o telhado possui quatro águas cobertas com telha francesa e as paredes são revestidas com pintura clara. Analisando as figuras 25 e 26 podemos observar que ela se manteve preservada no uso desses materiais até os dias atuais (b).

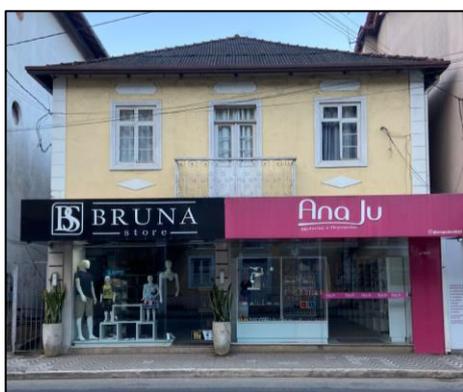
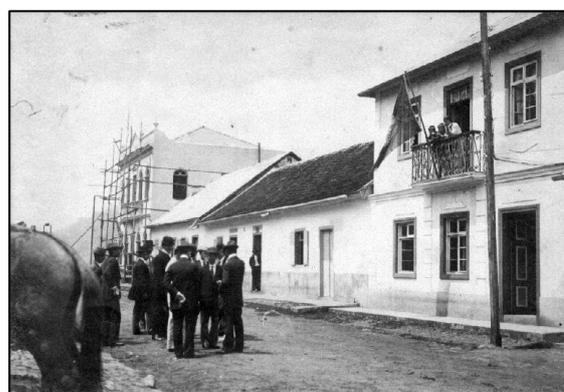
Figura 26 - Antiga residência do Dr. Arthur Gerhardt

A volumetria da edificação é um bloco único e vertical, de formato quadrado, com dois andares (c). O segundo andar da residência possui uma pequena sacada com guarda-corpo em ferro e adornado com volutas. Na fachada da edificação os elementos de simetria se apresentam nos adornos sob e entre as janelas, com formatos geométricos distintos; e no espaçamento e aparência das janelas, apesar de não estarem alinhadas no primeiro e segundo andar, como é possível notar na figura 26 (d).

Ela está localizada também na avenida principal de Campinho, em frente à casa Soyha. Seu térreo possui uma pequena elevação de aproximadamente um degrau em relação ao nível da calçada. Originalmente não havia espaçamento entre as casas, sendo elas geminadas, porém nos dias de hoje existe um pequeno corredor que a separa das edificações vizinhas de ambos lados. A edificação não possui afastamento da rua, sua entrada se dá diretamente na calçada (e).

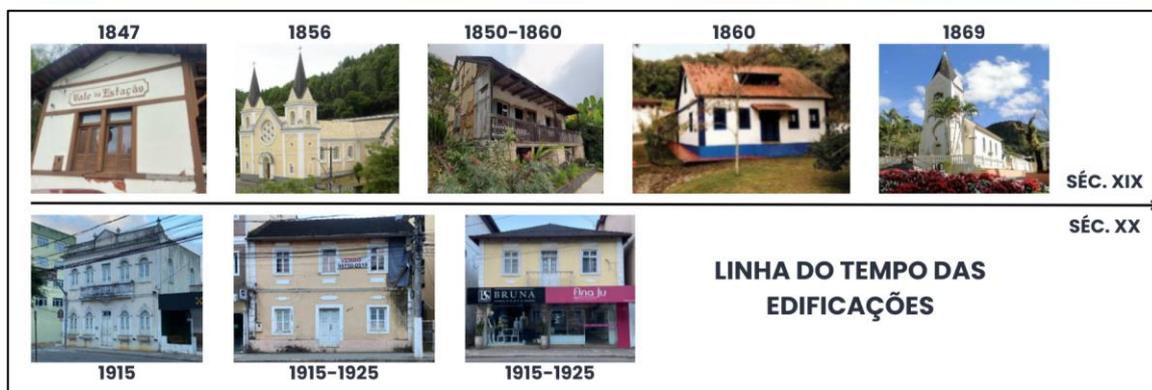
Figura 31 - Linha do tempo das edificações analisadas

A análise das oito edificações elencadas a partir dos cinco parâmetros utilizados (Sistema construtivo, material de construção, volumetria e proporção, simetria e implantação) indica uma clara distinção no modo de construir das edificações erigidas na primeira fase da imigração alemã (século XIX) em relação às da segunda fase (primeiras décadas do século XX). Para ilustrar, foi realizada a seguinte linha do tempo:

Entre 1847 e 1869 as edificações possuem aspecto mais tradicional e regionalista, com elementos que se assemelham à arquitetura primitiva dos colonos, conforme observado nas imagens 06 e 07. A partir de 1900 as edificações passam pela influência do ecletismo, amplamente utilizado nas três residências do século XX. Seguindo essa linha de raciocínio, e seguindo os parâmetros já citados para o desenvolvimento das análises, chegou-se à seguinte conclusão:
